Inspectierapport

Collage van toestanden van o.a. de ophangconstructies in
zwembaden in Nederland en België.

Auteur: J. van Duijn
Rapportnummer: 1-21921
Datum:
Paginanummer: 1
Pagina's: 7 incl. bijlage

Inspectierapport van binnenzwembaden in Nederland, de foto's zijn een kleine collage van het totale bestand foto's van Cobra Consultancy.

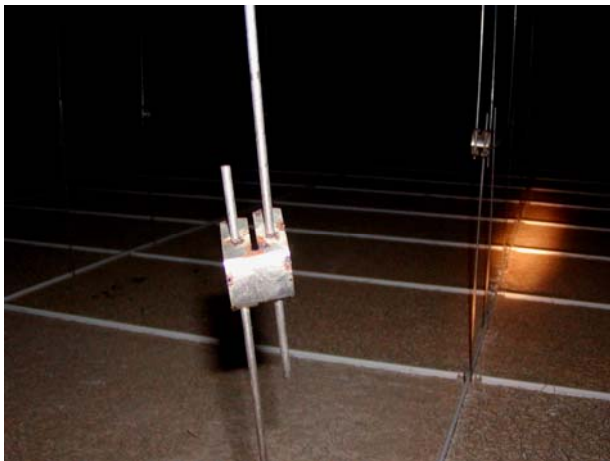
Reeds verroest RvS plaatje

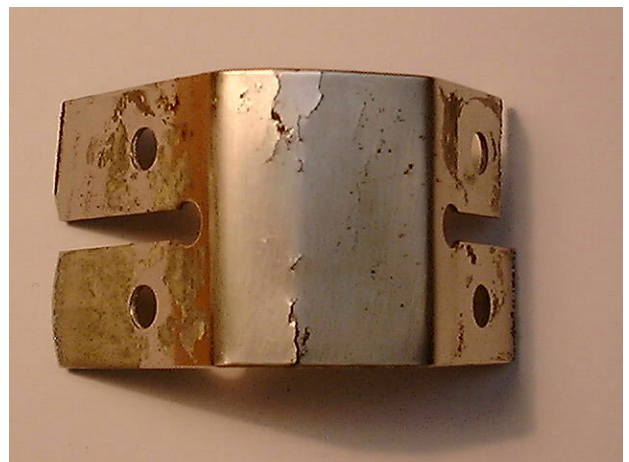
Close up (zie scheurtjes)

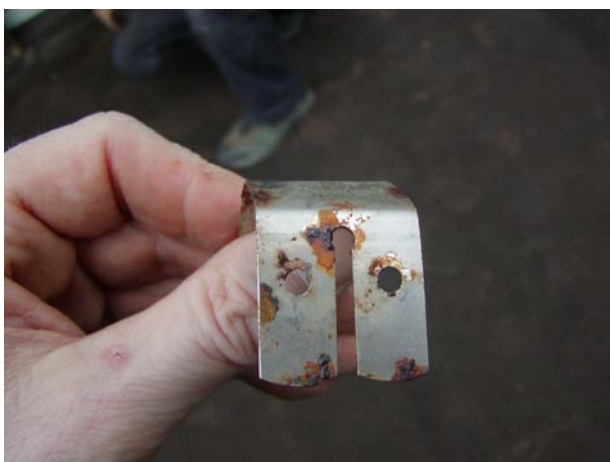
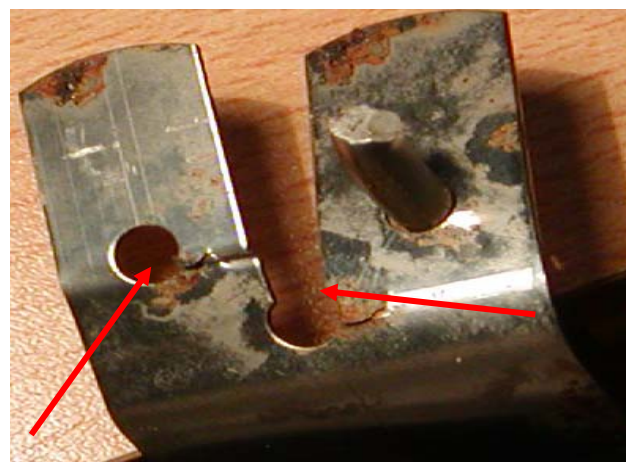
Roestvaststalen plaatjes vol met spanningscorrosie scheuren

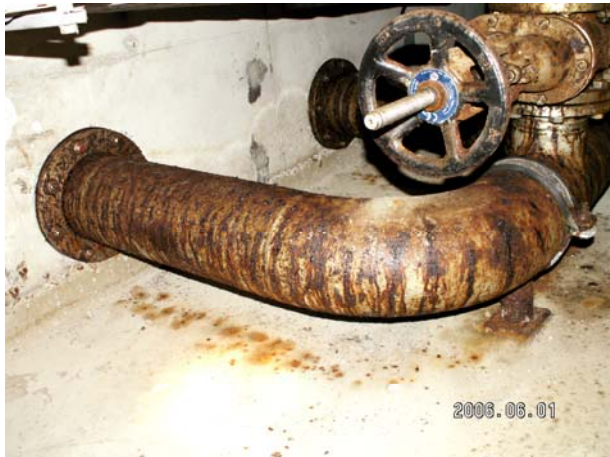
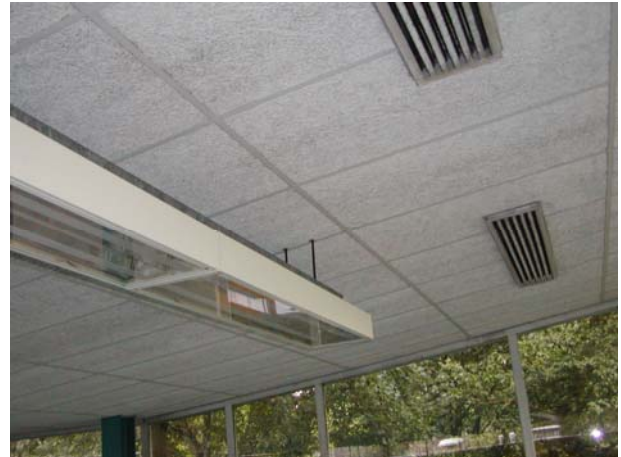
RvS leiding lost op en zwembad loopt leeg in kelder

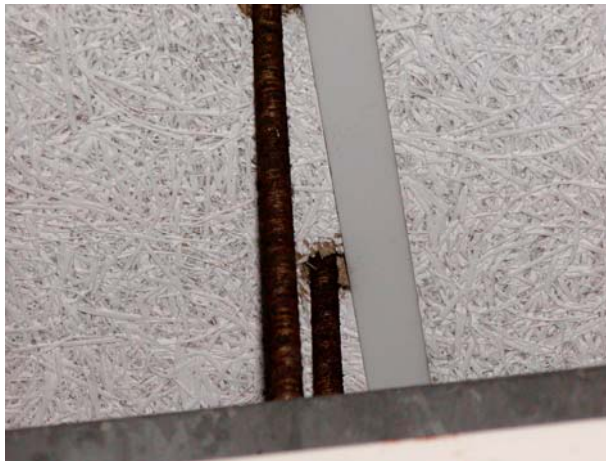
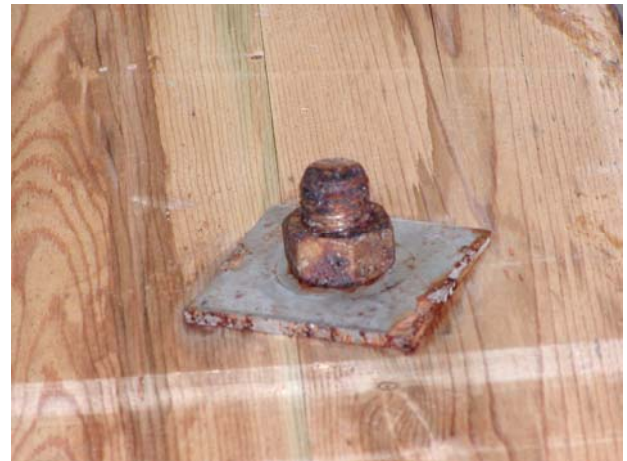
Zware TI armaturen, verroeste RvS draadeinden

Close up RvS draadeinden

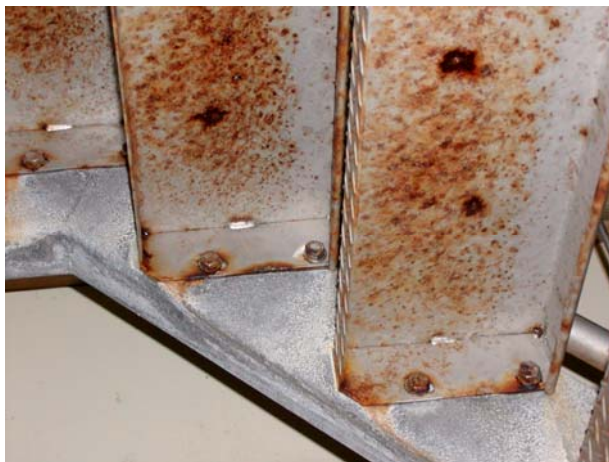
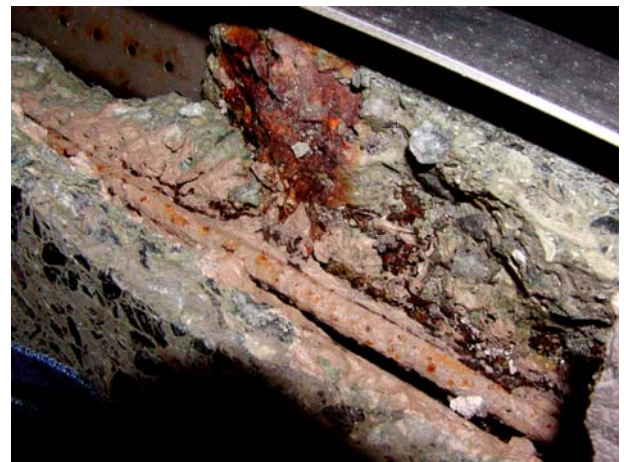
Spanten met verroeste RvS bouten gekoppeld

Treden van Roestvaststaal fundatie verzinkt?

Betonrot zitbank

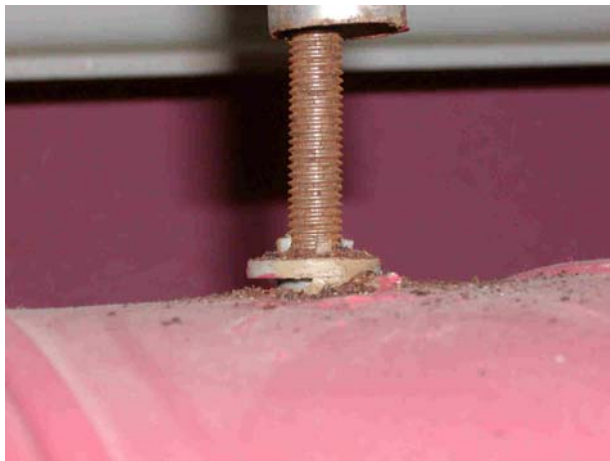
Verroeste RvS ophanging zware luchtkoker

Wij inspecteren o.a. ophangingen in zwembaden en geven advies om direct het verroeste Roestvaststaal te verwijderen en te vervangen door verzinkt koolstofstaal of een hoog gelegeerd Roestvaststaal.

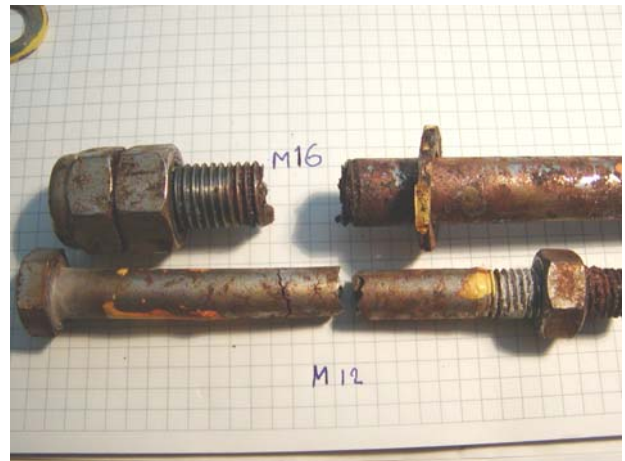
Reeds gebroken RvS bouten glijbaan

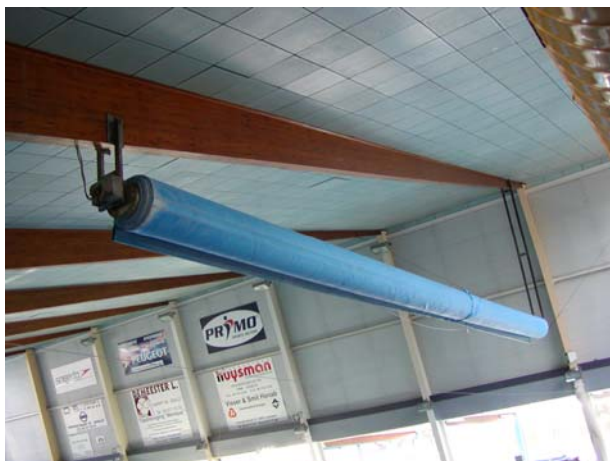
Sinds kort heb ik zelf geconstateerd dat zich niet alleen in de draadeinden zich scheuren bevinden, maar ook in de zware Roestvaststalen rollen waarom de dekens gedraaid zijn. Plafonds bestaan vaak uit zogenaamde houtwolcement platen die ca 7.5 Kilo per stuk wegen, er hangen dan liefst bij een groter zwembad zo'n 1000 platen boven het hoofd van de bezoekers. Hier is niet moeilijk uit te rekenen dat er dan ca. 7500 kilo aan gewicht aan het dak hangt.

Zware RvS energierol incl. deken

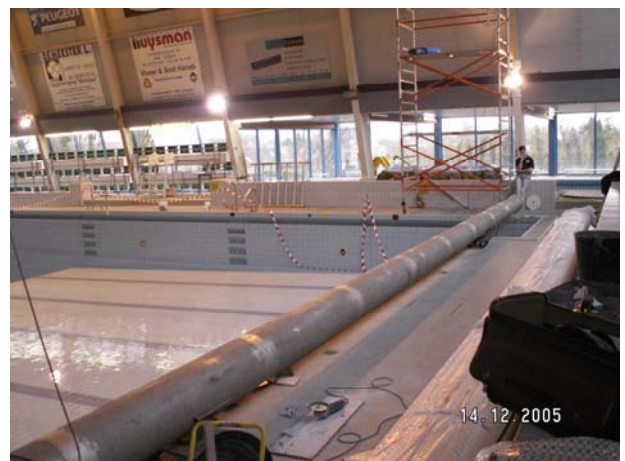
Op vloer t.b.v. inspectie

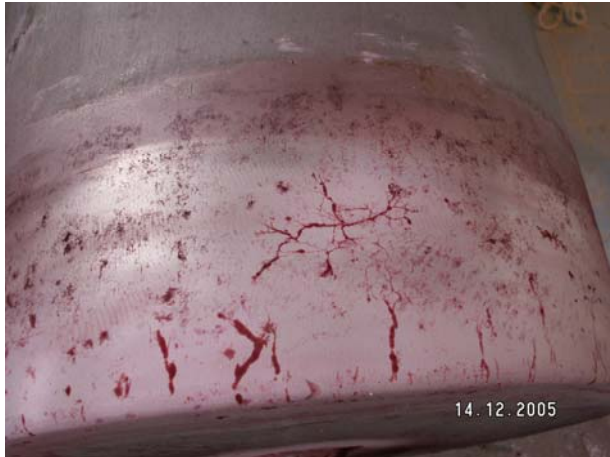
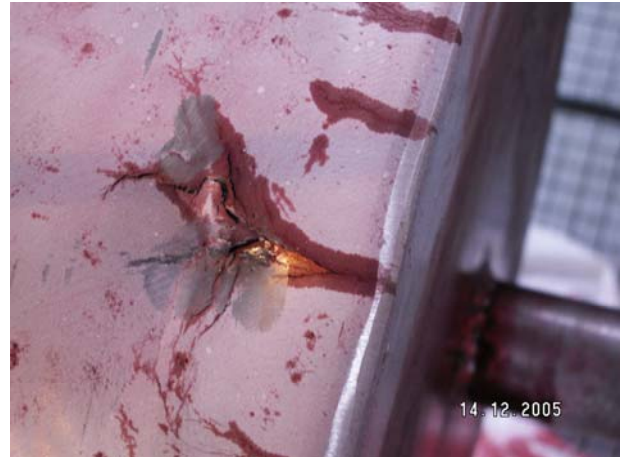
Rol vol met scheuren (geconstateerd met check methode met penetrant vloeistof)

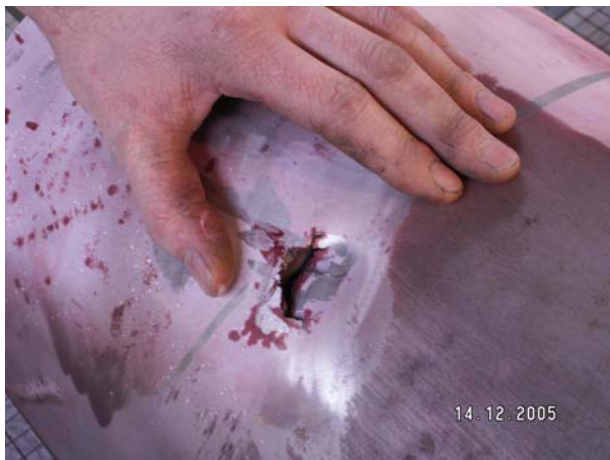
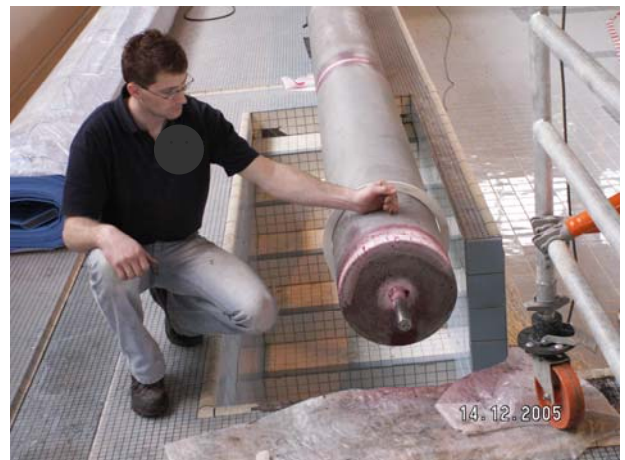
Monteur geloofde niet dat scheuren door en door waren, daarom met hamertje op scheur geslagen

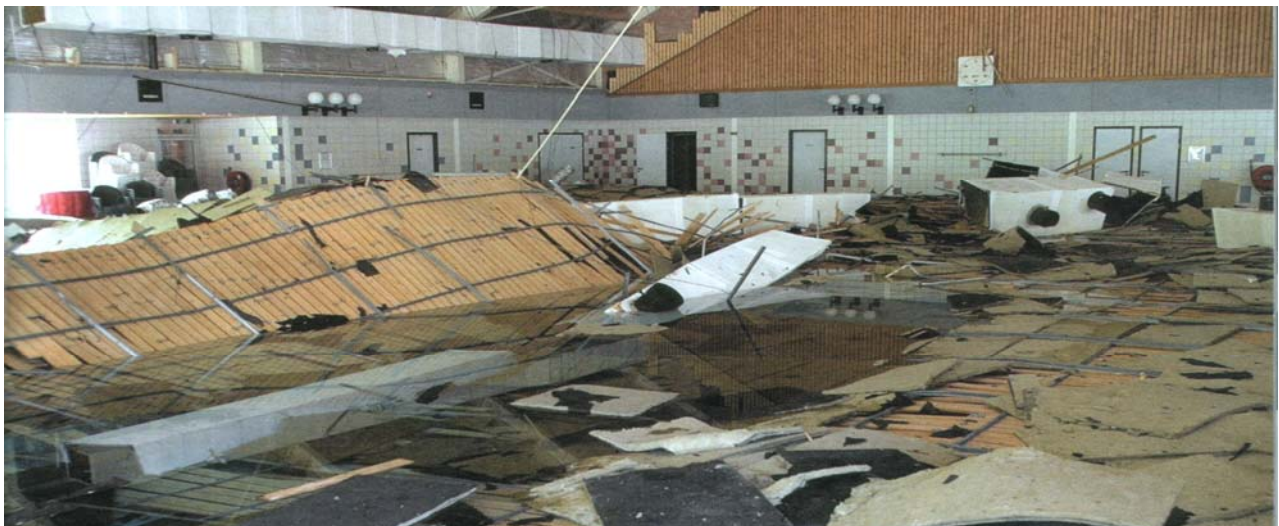
In Zwitserland te Uster stortte in 1985 alweer 21 jaar geleden een betonnen dak naar beneden dat aan Roestvaststalen hangers hing, aldaar waren 12 doden en 17 zwaargewonden te betreuren. In ons landje hadden we in Steenwijk in 2001 geluk dat het loodzware houten schrootjes plafond en de luchtbehandelinginstallatie 's-nachts naar beneden stortte, anders waren daar ongetwijfeld ook doden te betreuren geweest.

Zwembad te Steenwijk oorzaak spanningscorrosie in RvS draadeinden

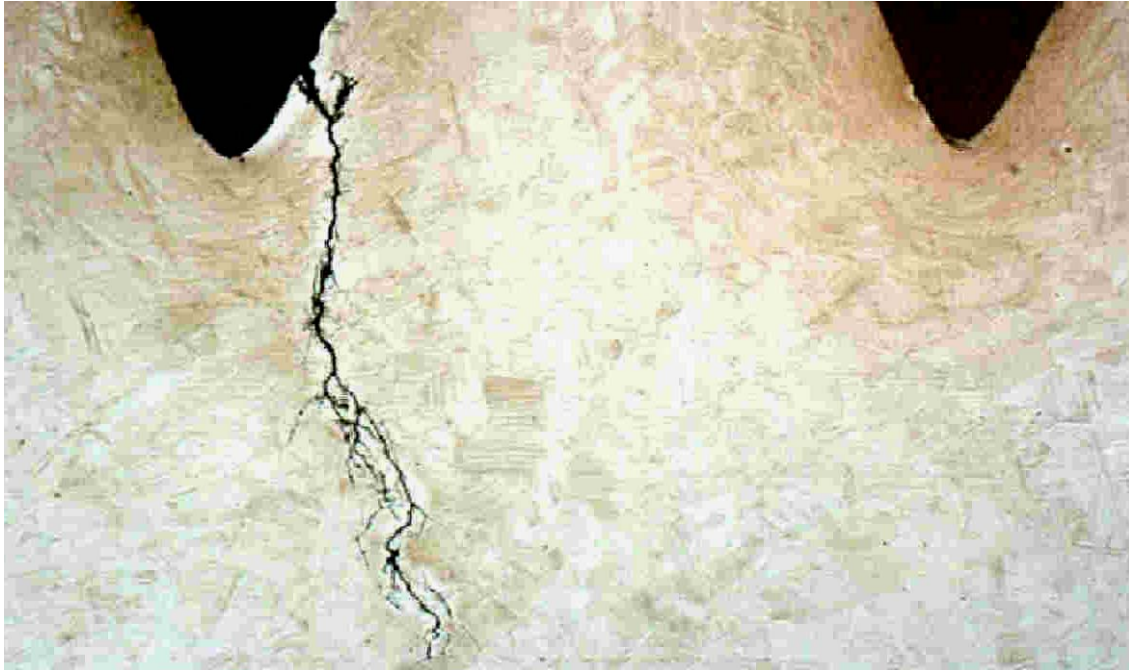
Voorbeeld: m.b.t. de draadeinden waaraan zware Luchtkokers kunnen hangen
 Macro opname van spanningscorrosie in een draadeind.

Op bovenstaande macro-opname kunt u duidelijke zien hoe het scheurpatroon verloopt en hoe gevaarlijk het fenomeen spanningscorrosie in RvS kan zijn in een zwembadmilieu.

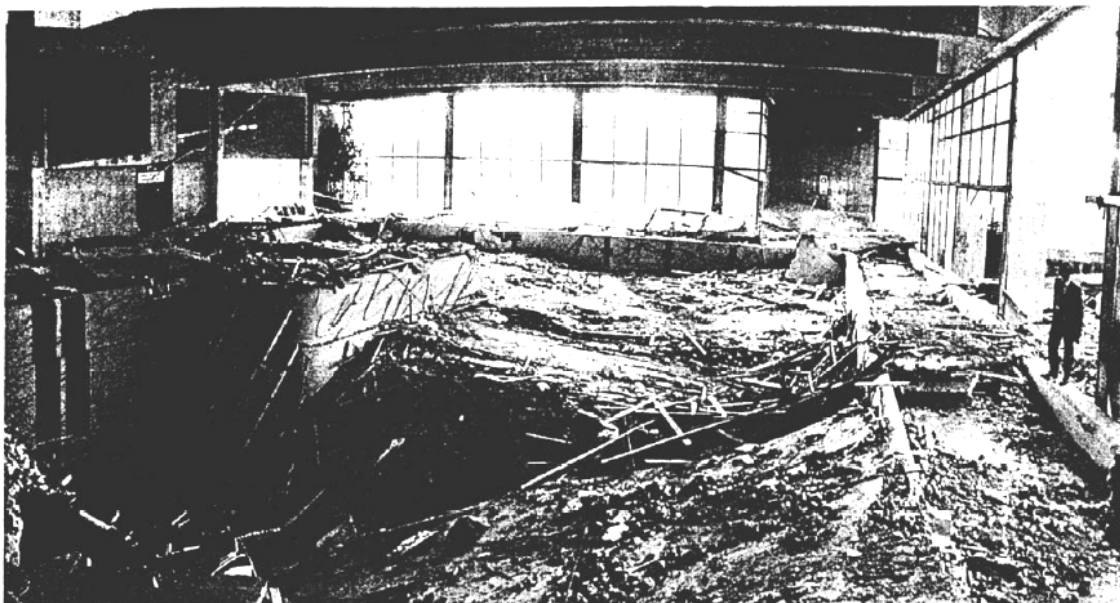
Zwölf Menschenleben forderte der Einsturz der Decke des Hallenbads Uster am Abend des 9. Mai 1985. Jetzt will die Bezirksanwaltschaft Anklage gegen drei Baufachleute erheben (Archivbild Beat Marti)

Zwembad te Uster, tengevolge van spanningscorrosie in RvS ophangingen, 12 doden!
