## Constructies en plafondophangingen in binnenzwembaden in Nederland en België anno 2009

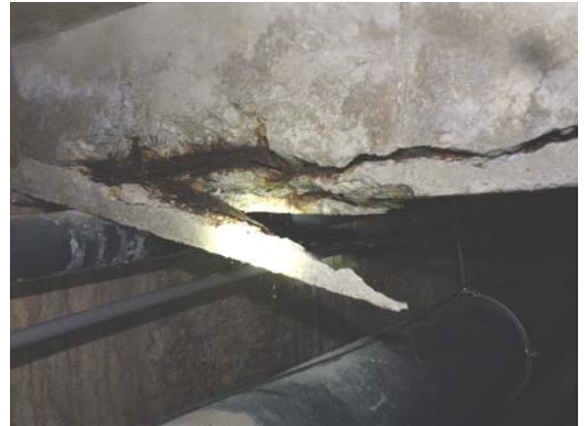
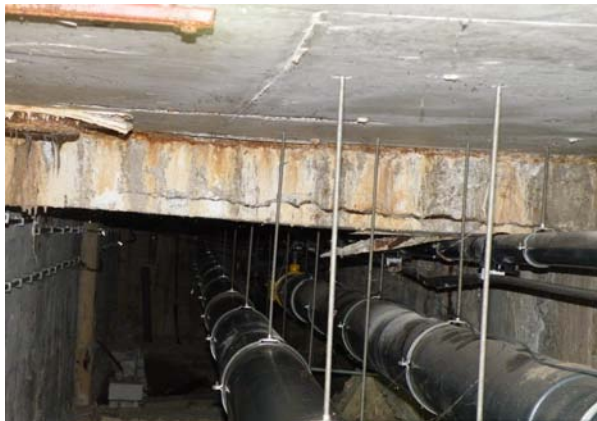
Soms kom ik in kelders van zwembaden waar ik blij ben weer om buiten te zijn gezien de deplorabele toestanden aldaar, leidingen die niet meer ondersteund worden door weggrotende

steunen en vloeren dermate door betonrot aangetast dat draagbalken voor de helft zijn weggevallen.

Zie foto's van o.a. betonnen draagbalken in kelder van een zwembad die voor de gemeente nog 3 jaar open dient te blijven tot het nieuwe zwembad klaar is. Als de betonnen balk valt tijdens de inspectie verzuip je in de schacht want de kleine uitgang is door het vele water dan nooit meer te bereiken.

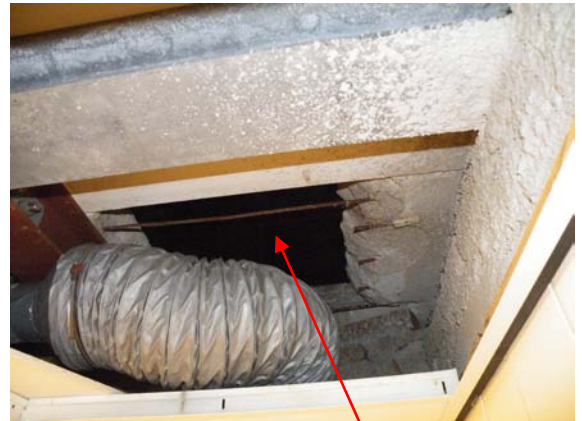
De rechtse foto is genomen in een kleedkamer van een ander zwembad, het betonnen dak is opnieuw van een bitumen laag voorzien maar men heeft de bitumen laag gewoonweg over een vierkant gemaakt gat in het beton gelegd. Men loopt soms op het dak om de bladeren voor het rooster van de afvoergoot te verwijderen maar stapt hopelijk dan niet op de fragiele teerlaag. De kans dat men door het dak stapt is dan groot maar men wordt dan ook nog opengereten door de uitstekende betonijzers.

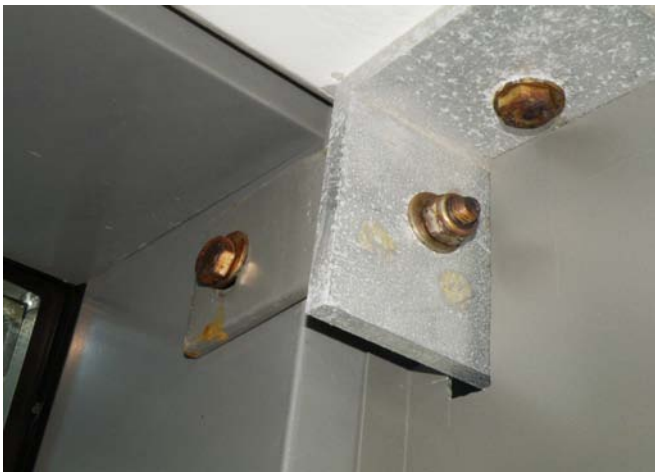
Roestvaststalen bouten in stalen constructie gebouw

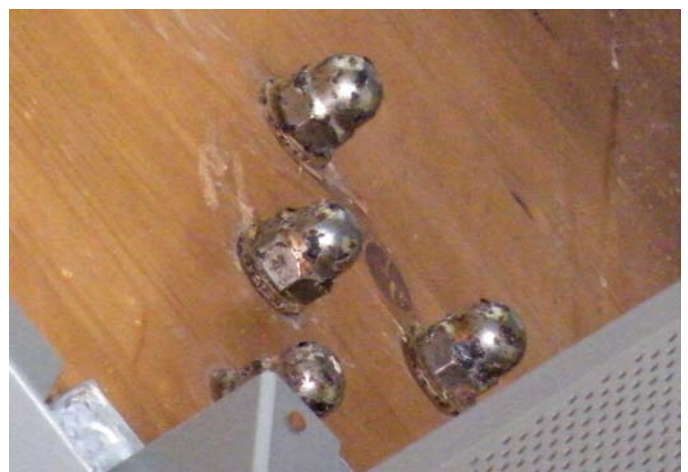
Roestvaststalen bouten in constructie zware houten panten

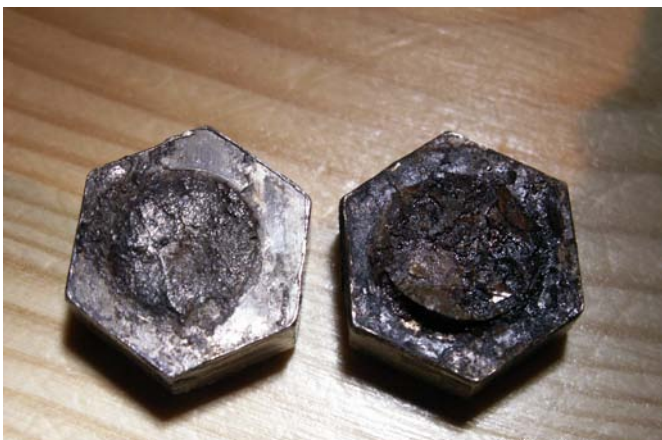
Koppen van M24 bouten afgebroken lagen in de plantenbakken

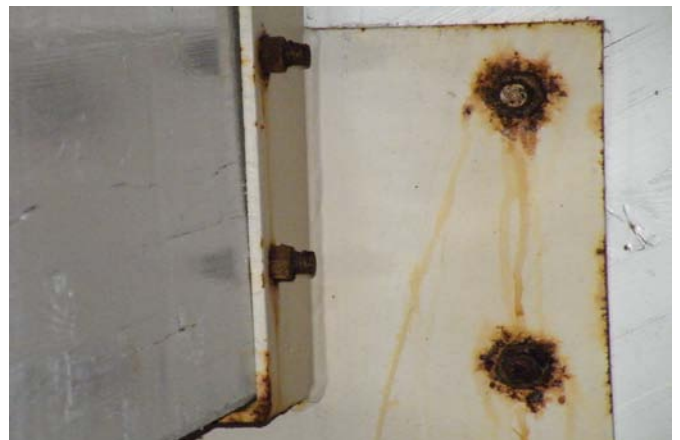
Roestvaststalen bouten in stalen dragers constructie van gebouw

Het hoeft geen betoog gezien bovenstaande foto,s dat de roestvaststalen bouten volledig verroest zijn en spanningscorrosie verschijnselen kunnen vertonen zie voorbeelden volgend materiaal onderzoek.

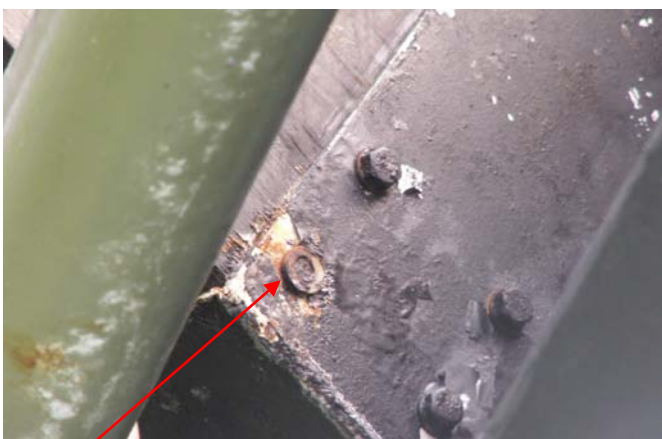
Kop bout weg en spanningscorrosie in draadeinden

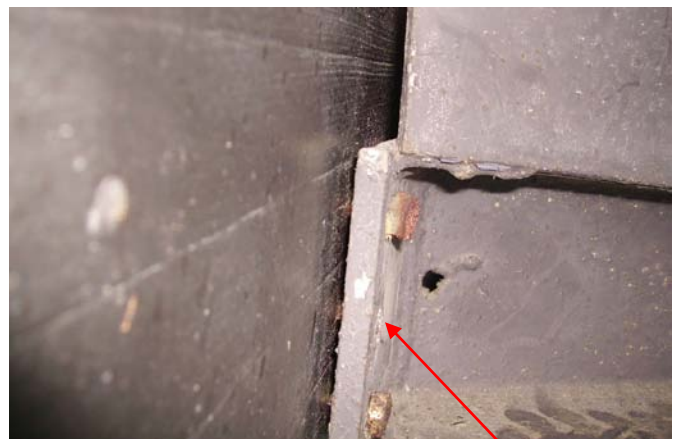
Hier ook kop van M24 RvS bout gevallen

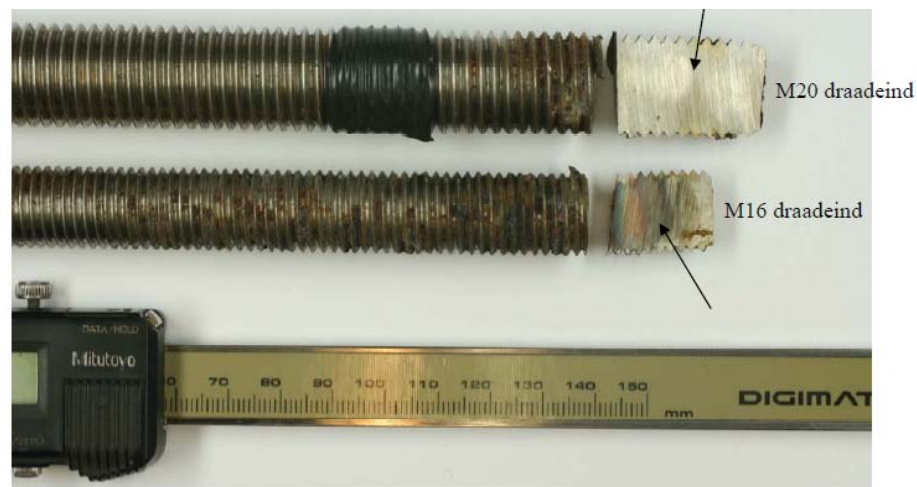
Onderzoek naar spanningscorrosie in voornoemde roestvaststalen bouten uit een constructie van een zwembad gebouw. Deze bouten waren niet het ergste gecorrodeerd en toch spanningscorrosie geconstateerd!

Figuur 1. Deel van de 2 draadeinden. De pijlen wijzen naar de posities van de langsdoorsneden die zijn geprepareerd voor macroscopisch- en lichtmicroscopisch onderzoek.

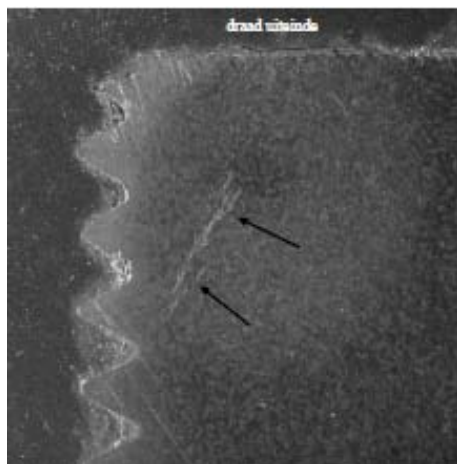
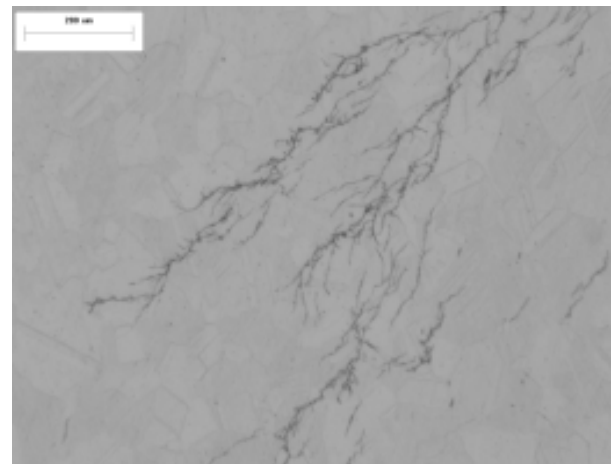
Macro opname M16 draadeind met scheuren in materiaal zie pijlen. Transkristallijne spanningscorrosie scheuren

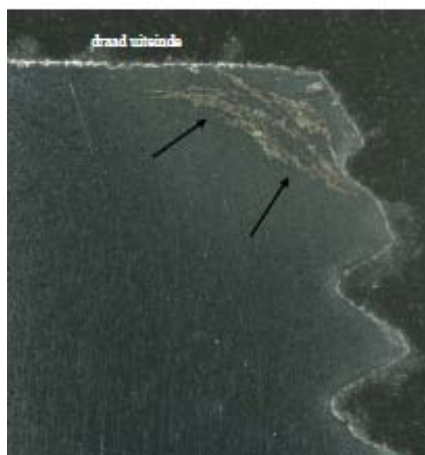
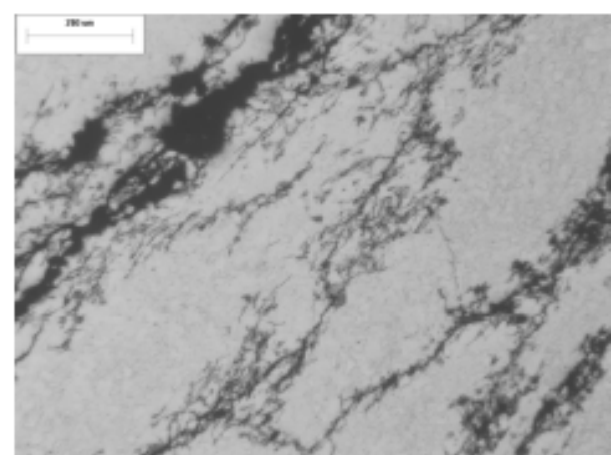
Macro opname M20 draadeind met scheuren in materiaal zie pijlen

Transkristallijne spanningscorrosie scheuren  
Etsmiddel 10% oxaalzuur
