# SPANNINGS-CORROSIE BEDREIGT NEDERLANDSE ZWEMBADEN

Roestvaststalen constructies komen nog veelvuldig voor in Nederlandse (binnen)zwembaden, ondanks dat dit al langere tijd wordt afgeraden vanwege de grote kans op spanningscorrosie. 'Gevaarlijk', zegt Jaap van Duijn van Cobra Consultancy, 'omdat deze constructies kunnen neerstorten terwijl er geen waarneembare aantasting of roestvorming aan vooraf is gegaan.' Maar liefst een op de vijf binnenzwembaden in Nederland is op dit moment nog onveilig.

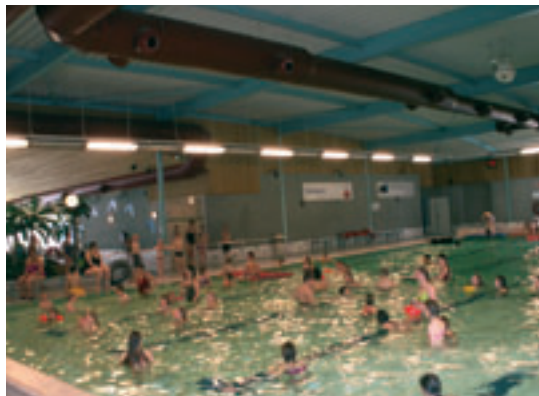
*Lucht- en lichtinstallaties in zwembaden kunnen leiden tot gevaarlijke situaties.*

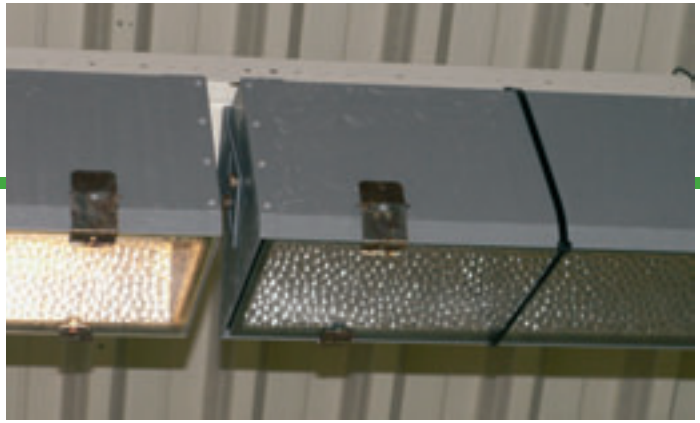
Glazen kappen worden nog op hun plaats gehouden door verroeste rvs-klemmen.

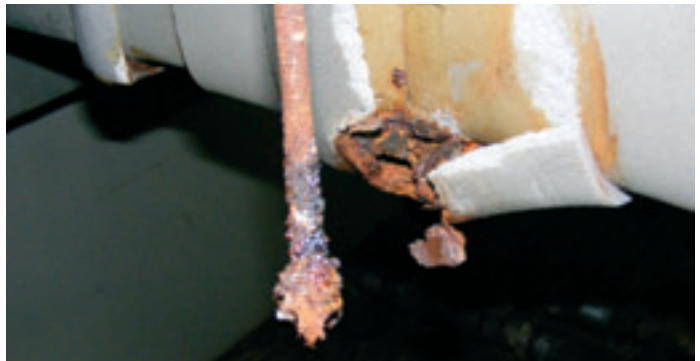
Recent onderzocht Jaap van Duijn de ophanging van een geïsoleerd buitenluchtaanzuigkanaal in een zwembad. Hierbij was de ophanging meegeïsoleerd en aan het zicht onttrokken. De ongunstige combinatie koude buitenlucht en chloordampen had de draadeinden zodanig aangetast dat deze op enkele plaatsen geheel van de ophanging zijn los geroest.

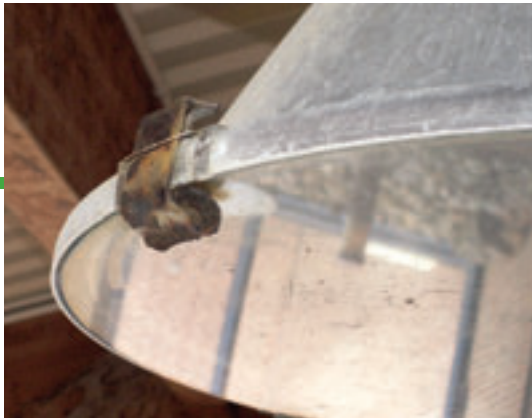
Verroeste rvs-klem op zware glasplaat.

platen ervan wél zijn gemonteerd met verroeste rvs-klemmetjes. Valt een grote glasplaat spontaan naar beneden, dan wordt de schade soms hersteld door de plaat tijdelijk met een kunststofbinder terug te plaatsen. Het komt ook voor dat opnieuw dezelfde rvs-onderdelen worden besteld en deze wederom door de eigen technische dienst worden gemonteerd. 'Vaak realiseren beheerders of eigenaren van zwembaden niet wat de oorzaak is van het kapot vallen. Als, ondanks alle voorlichting, nog steeds zware verwarmingsunits worden gemonteerd aan rvs-draadeinden waar eerder al corrosiescheuren zijn waargenomen, dan zou je haast de moed opgeven.'

Het meest voor de hand liggende alternatief is verzinkt staal. De volgende typen worden het meest gebruikt: gegalvaniseerd of elektrolytisch verzinkt staal en thermisch verzinkt staal. Andere alternatieven zijn staal met een betere deklaag (bijvoorbeeld gecoat thermisch verzinkt staal of onderdelen met verscheidene coatings) en hoog gelegeerd rvs. Hierbij moet worden gekozen voor superduplex rvs SAF 2507 of voor 254 SMO. (Van beide rvs-typen is helaas nog niet bewezen dat ze langer stand houden dan een goed verzinkt staaltje). Van Duijn geeft zelf de voorkeur aan de rvs-soort met het werkstofnummer 1.4529. Voornoemd advies zou betekenen dat hij minder inspecties uit hoeft te voeren naar de toestand van de uiteenlopende ophangingen. Dat betekent een verschuiving in zijn agenda naar meer schade-inspecties en adviezen. 'Kortom; het is niet alleen belangrijk dat je iets weet van materialen, maar ook van het proces waarin deze materialen zich bevinden.' <

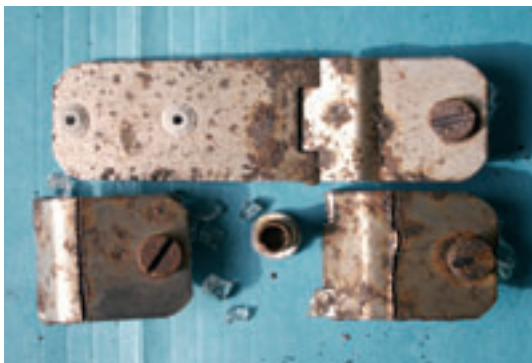
Gebroken klemmen.
