Volgnummer : 2002/19

## WAAROM MOET MEN ROESTVASTSTAAL REINIGEN EN BEITSEN NA BEWERKING?

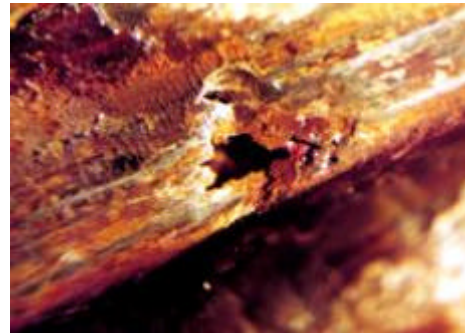
Niet alleen het beitsen is noodzakelijk maar ook het reinigen van het roestvaststaal voor montage. In nevenstaande foto is te zien dat zich een gat gevormd heeft ter plaatse van een vuilophoping. De oorzaak van deze lekkage was te wijten aan het niet reinigen van de leiding en beitsen voor montage. De leidingen lagen voor montage in de modder buiten, reinigen en beitsen was blijkbaar niet nodig, en

In het begin was de stromingssnelheid van het chloridenhoudende leidingwater in de leiding van  $\pm 1$  meter natuurlijk marginaal. Alle water consumerende afdelingen waren namelijk nog in de bouwfase en de modderresten konden zich gemakkelijk hechten aan de wand van de enorme pijp. Door de lage snelheid van het water groeiden de zogenaamde pokken wellustig als nooit tevoren. De benodigde zuurstof om de oxidehuid van het roestvaststaal in stand te houden was terplekke van deze pokken niet meer aanwezig. De eerste lekkage diende zich dan ook aan na amper 1 jaar. Niemand begreep het, roestvaststaal, duur materiaal, geen type 304, maar zelfs 316L kwaliteit en nu al lekkage. Maar niet op één plaats, overal zag je in de beginfase het water druppelen en daarna spuiten.

De productie van het grote bedrijf moest gestaakt worden en de gecorrodeerde roestvaststalen leidingen werden vervangen. De nieuwe leidingen werden nu wel gebeitst. Men was nu overtuigd van de noodzaak van het beitsen.

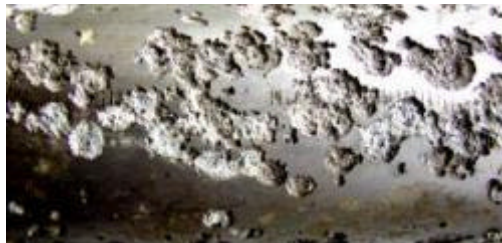
Foto 2

Op foto 2 is putcorrosie goed waar te nemen. De oorzaak van dit debacle was vervuilde chloridenhoudende modder op een roestvaststalen leiding van 60°C.
