Glaswol of steenwol?

## Geloof nooit zomaar de folders

Steenwol en glaswol zijn de twee meest toegepaste isolatiematerialen in de industrie. Maar voor welk materiaal moet je vanuit corrosie-oogpunt kiezen? Er circuleren semi-wetenschappelijke artikelen en reclamefolders die de voorkeur geven aan glaswol. Cobra Consultancy heeft echter andere ervaringen. Om de twijfels weg te nemen en grote financiële schadeposten voor bedrijven te voorkomen, heeft HMC Technology beide isolatiematerialen getest.

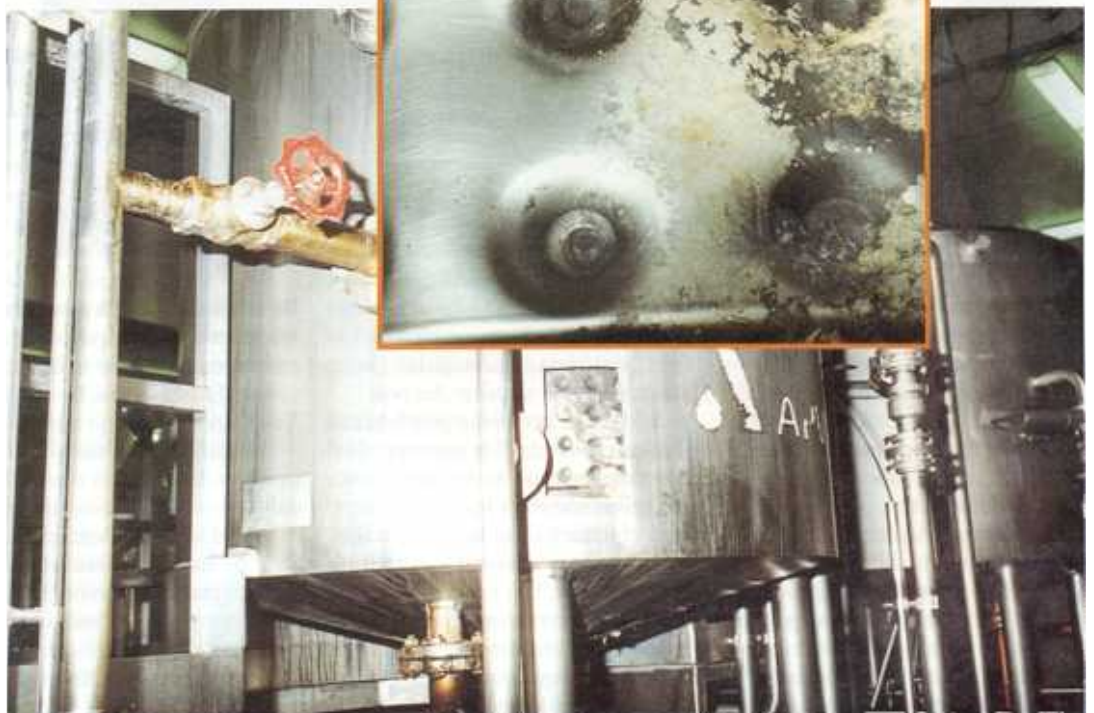
1. Deze dubbelwandige tank was rijp voor de schroothoop toen bleek dat de 'template' (dubbele rvs-beplating) was aangetast door spanningscorrosie onder de isolatie. Op de inzet is nog net de scheur door spanningscorrosie te zien. De tanks zijn inmiddels vernieuwd en voorzien van een goede coating.

de 'template' (dubbele rvs-beplating) was aangetast door spanningscorrosie onder de isolatie. De technische dienst heeft nog een paar laspogingen gedaan, maar wie de theorie achter spanningscorrosie een beetje kent weet dat lassen in de buurt van scheuren een onbegonnen zaak is. De tanks zijn inmiddels vernieuwd en op ons verzoek gecoat. Ook bij de isolatie van leidingen (zowel in koolstofstaal als in rvs) bestaan legio voorbeelden van corrosie onder glaswol. In minstens één geval waren de verschijnselen zo extreem dat een compleet leidingstelsel, gevuld met ammoniak, moest worden vervangen.

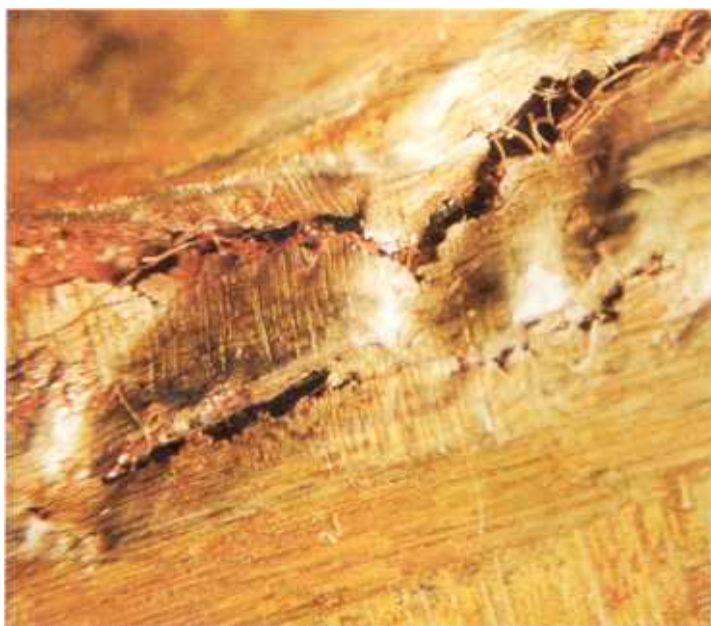
2. Detailopname van een scheur in roestvaststaal door spanningscorrosie.
