“Chloride spanningscorrosie van roestvast staal in overdekte zwembaden”

Door: Jan Heselmans, Force Technology Netherlands B.V., Leiden

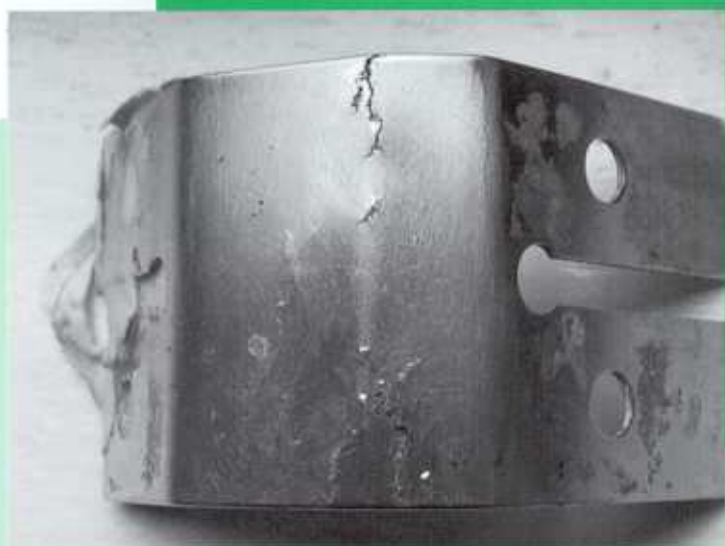
In het verleden werden voor het ophangen van verlaagde plafonds, luchtkokers en andere technische installaties in zwembaden voornamelijk stalen bevestigingsmiddelen toegepast, voorzien van een oppervlaktelaag, zoals verzinkt of gefosfordeerd. Maar onder invloed van het alsmaar agressiever wordende chloride houdende milieu nam de corrosie van deze producten hier en daar ernstige vormen aan. Dit leidde ertoe dat in de tachtiger en vooral in de negentiger jaren van de vorige eeuw op vrij grote schaal is overgestapt op roestvast stalen bevestigingsmiddelen van het type A2 (AISI 304) en A4 (AISI 316). Men ging er toen vanuit dat deze duurzamere materialen een oplossing zouden bieden tegen de voortschrijdende corrosieproblematiek. Totdat in 2001 het ongeval in Steenwijk plaats vond. Het gehele plafond en de luchtkanalen die daar boven het bad hingen lagen in het water en op de perrons van het zwembad.

Na onderzoek werd duidelijk dat er sprake was van chloridenspanningscorrosie van de roestvast stalen draadstangen waaraan de luchtkanalen waren opgehangen. De zware luchtkanalen stortten neer op het schrootjesplafond, waardoor dat plafond ook naar beneden kwam. Zowel voor als na Steenwijk zijn er diverse vergelijkbare ongevallen gebeurd, waarvan dat in Uster in Zwitserland, het ernstigste was tot nu toe: 12 doden en vele gewonden.

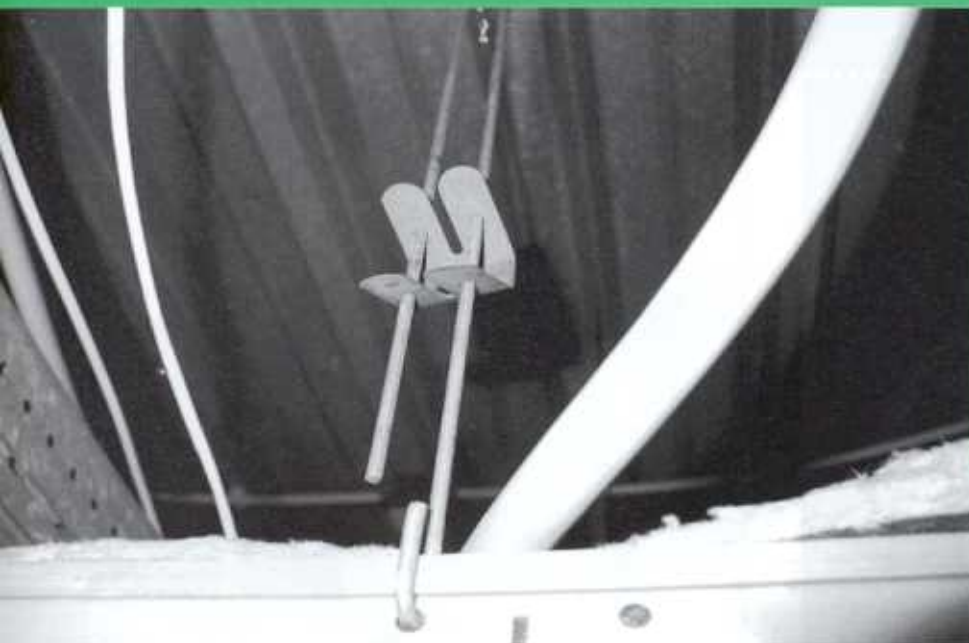
Met betrekking tot het gebruik van roestvast staal in zwembad atmosfeer worden, behalve in Duitsland, Zwitserland en Engeland, inmiddels ook in Nederland (o.a. door TNO) de kwaliteiten 1.4565, 1.4547 en met name 1.4529 genoemd. Recentelijk zijn producten voor ophangconstructies in zwembaden in de 6% Molybdeen houdende roestvast staal kwaliteit 1.4529 op de markt gebracht door de Hempel Special Metals Group in Oberhausen. Werkstoff Nr. 1.4529 is het beste bestand tegen spanningscorrosie vanwege het hogere nikkelgehalte. Dit is ook een voordeel bij

de verdere bewerking van het materiaal. Duplex roestvaste staalsoorten zoals 1.4462 of het austenitische 1.4539 zijn minder bestand tegen voornoemde zwembadmilieus vanwege resp. minder nikkel of minder molybdeen toevoegingen. Beide materialen staan weliswaar vermeld in de Duitse bauaufsichtlichen Zulassung, Klasse IV, maar zijn niet toelaatbaar voor gebruik in chloridenhoudende milieu's van zwembaden en locaties die daarmee in open verbinding staan.
