VERMIJD DE TOEPASSING VAN ROESTVAST-STALEN BEVESTIGINGSSYSTEMEN IN ZWEMBADEN

Roestvaststalen bouten, moeren of draadeinden kunnen wel degelijk corroderen wanneer ze zijn toegepast in een chloorhoudend milieu, zoals een zwembad. En snel ook. Roestvaststalen constructies kunnen zozeer door chloridespanningscorrosie worden aangetast dat de kans op bezwijken heel groot is. De praktijk kent al talloze voorbeelden met dramatische gevolgen. Met toepassing van de juiste materialen zijn grote ongelukken te voorkomen.

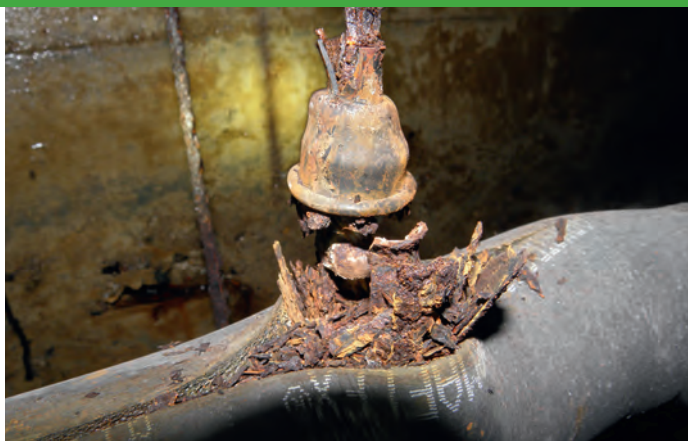
Stalen ophangbevestigingsleiding gebroken door corrosie.

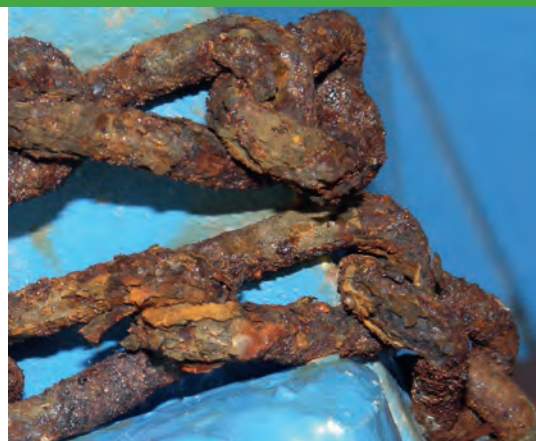
De zwakste stalen schakel breekt het eerst.

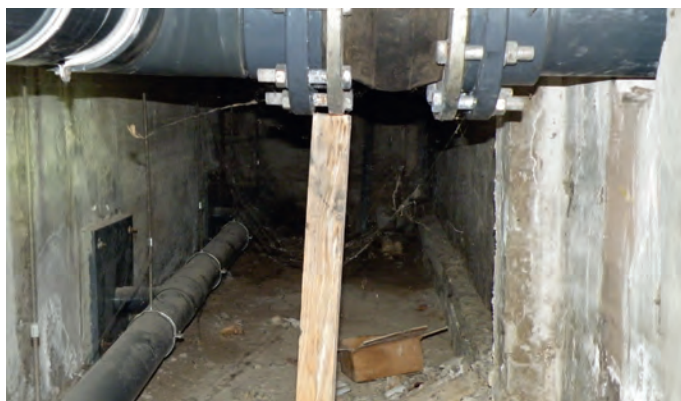
Als het latje onder de zware pvc-buis in de kelder breekt, verdrink je als je daar op dat moment aan het werk bent.
