Februari 2019

Zwembaden onveilig door chloridespanningscorrosie

Veel installateurs onderschatten het gevaar

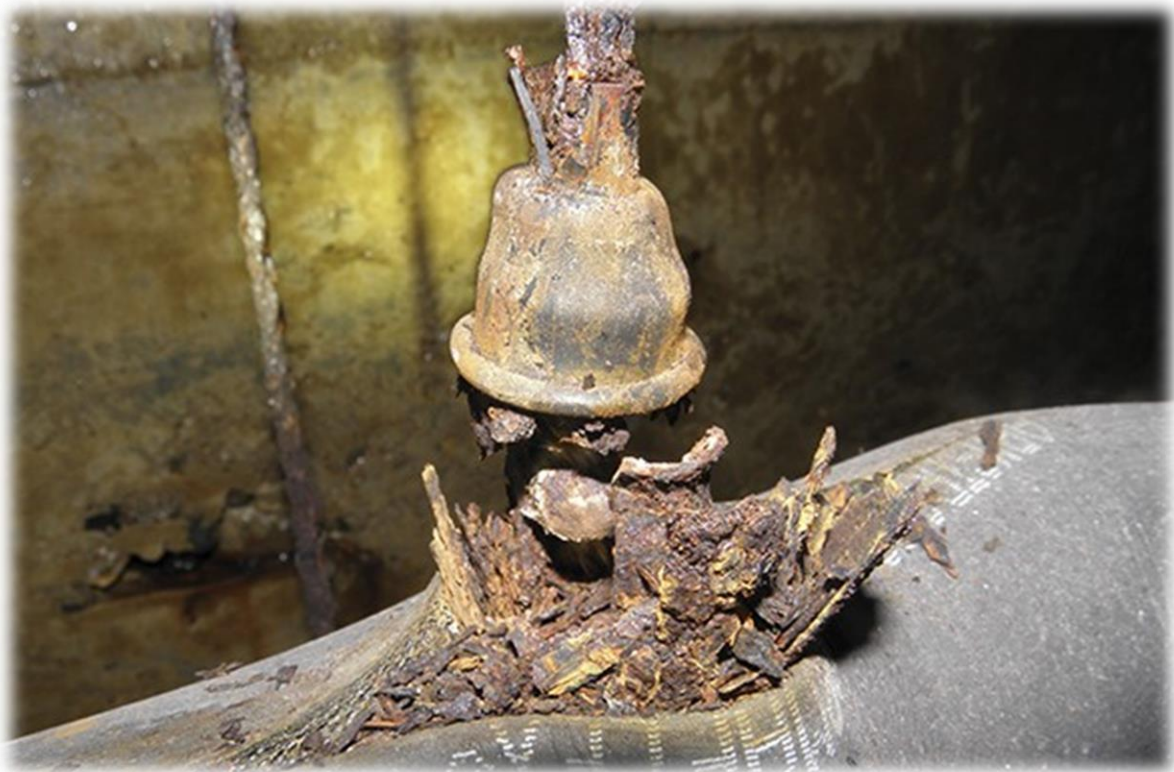
Stalen installatiedelen bevestigingen cv leidingen breken door corrosie in vochtige ruimten.

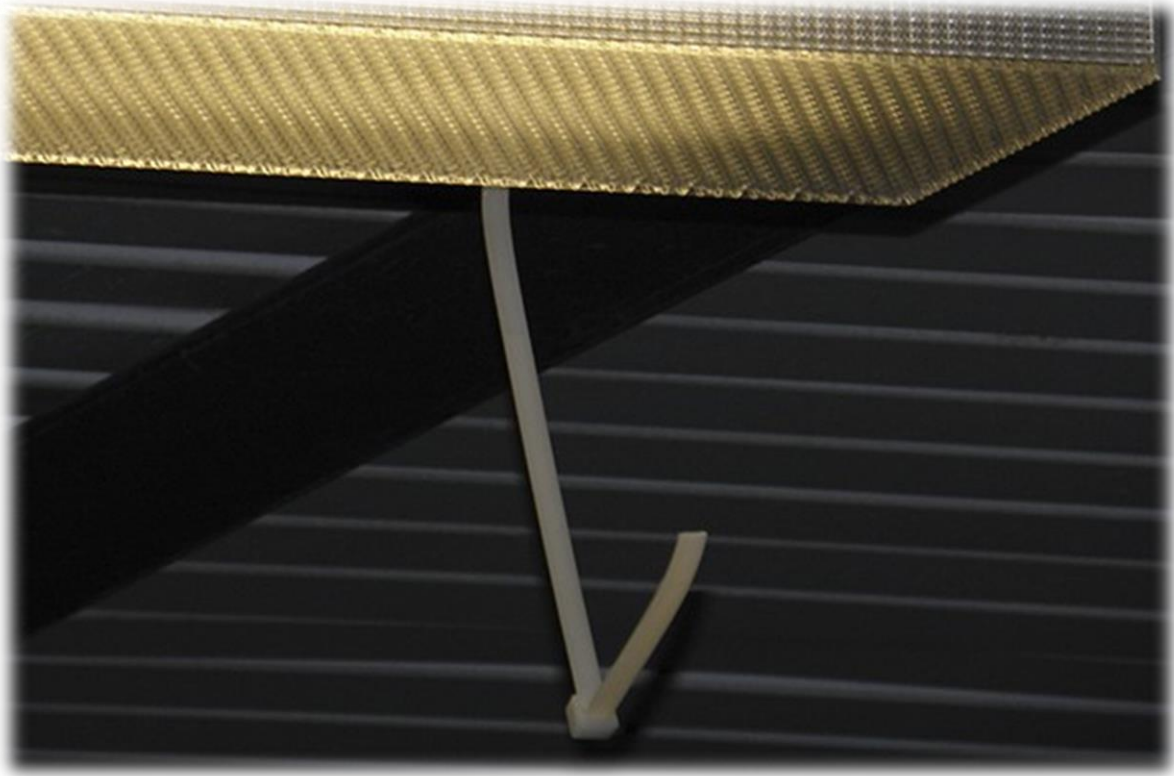
Lichtarmaturen hangen nog steeds te vaak aan standaard transparante tie-wraps, die binnen een half jaar in honderd stukjes kunnen brokkelen.

Van Duijn: 'Een gewone tie-wrap kan al binnen een half jaar in honderd stukjes afbreken. Er zijn wel speciale uv-bestendige tie-wrap, maar die kom ik vrijwel nooit tegen in zwembaden. Nog steeds hangen vooral lichtarmaturen aan standaard transparante tie-wraps. Levensgevaarlijk. Installateurs moeten beseffen dat het milieu van een zwembad wezenlijk anders is dan een kantoorgebouw. Het is agressief voor veel materialen. In een kantoor kunnen ze alles bevestigen aan rvs-haken en tie-wraps, hier niet.'

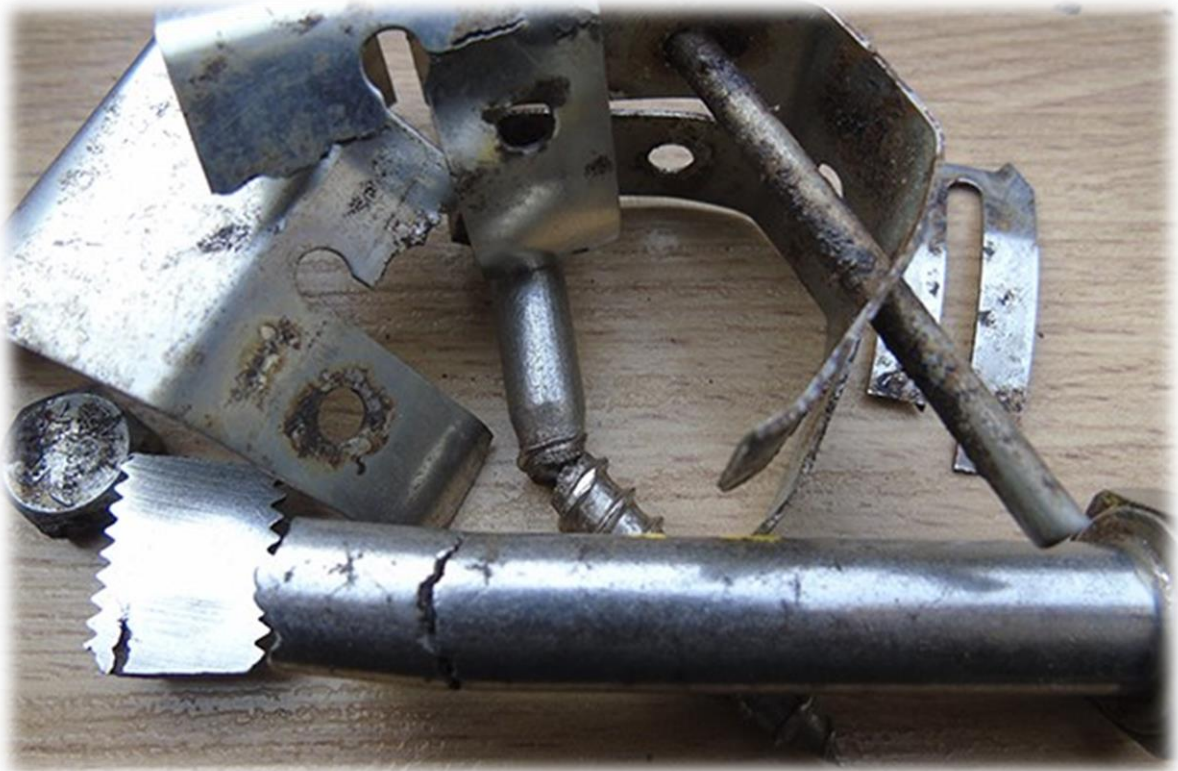
RVS-delen in hangconstructies veroorzaken chloridespanningscorrosie, met scheuren en breuk tot gevolg.

Al sinds 2004 is bekend dat roestvaststaal (rvs) in hangconstructies bij zwembaden foute boel is. Chloordampen die op de rvs-delen neerslaan, vormen samen met vocht een dun laagje zoutzuur op het materiaal. Dat veroorzaakt al vrij snel chloridespanningscorrosie, met scheuren en breuk tot gevolg. Een nachtmerrie als je bedenkt dat een speaker of een grote lamp aan rvs kan bungelen, boven een zwembad vol kinderen. Maar ook de ventilatiekanalen, gasleidingen, lichtarmaturen, camera's en scoreborden zijn vaak met rvs bouten, moeren of draadeinden bevestigd.
