De waarheid en niets dan de waarheid over Roestvaststaal.

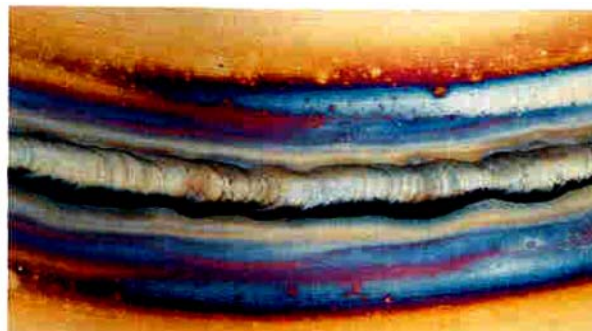
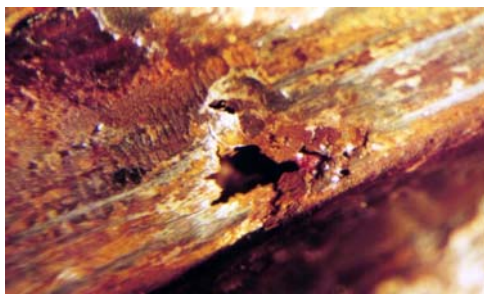
Voorbeeld van schade van toevoer waterleiding RvS type 316L met een diameter van bijna 1 meter van een grote brouwerij.

Deze bedrijven zijn door vele schades zoals o.a. lekkages van waterleidingen vooral nabij de lassen in de zogenaamde warmte beïnvloede zone in de loop der jaren wijzer geworden.

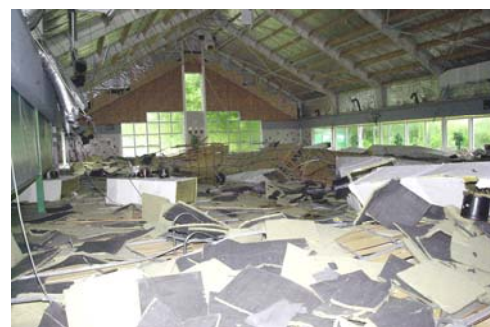
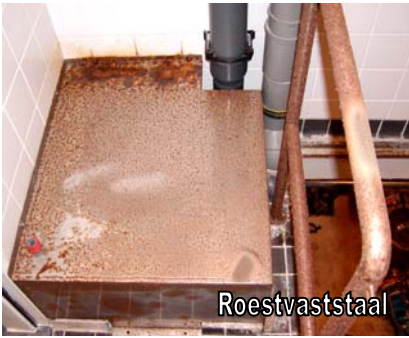
Soms ziet het eruit als schroot, het is enorm aangetast, verroest en het kan tot overmaat van ramp zelfs gevaar opleveren in zwembaden als het plafond aan roestvaststalen haken hangt.

In Zwitserland verongelukten 12 mensen tengevolge van spanningscorrosie van roestvaststaal waaraan een betonnen dak hing. In ons land stortte ook een houten schrootjesplafond inclusief airco's en luchtkanalen naar beneden in een zwembad maar gelukkig gebeurde dat s,nachts. (zie foto hierboven)

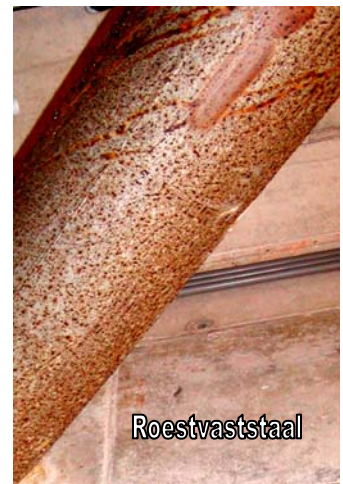
Men gebruikt tegenwoordig meer en meer roestvaststaal als constructiemateriaal voor het maken van bruggen, bekleding van gebouwen, verkeersborden, fietsenrekken, zitbanken, vuilnisbakken, kortom teveel voorbeelden om op te noemen. Maar soms ziet het roestvaststaal er reeds na enkele maanden er niet meer uit, het blinkt niet meer ergo

het roest en vaak is de oorzaak niet meer te achterhalen.
