Onderzoek conform Bouwbesluit RVS onderzoeksplicht Bouwbesluit Staatscourant VEILIGHEID
Artikel 5.12 Zwembaden.

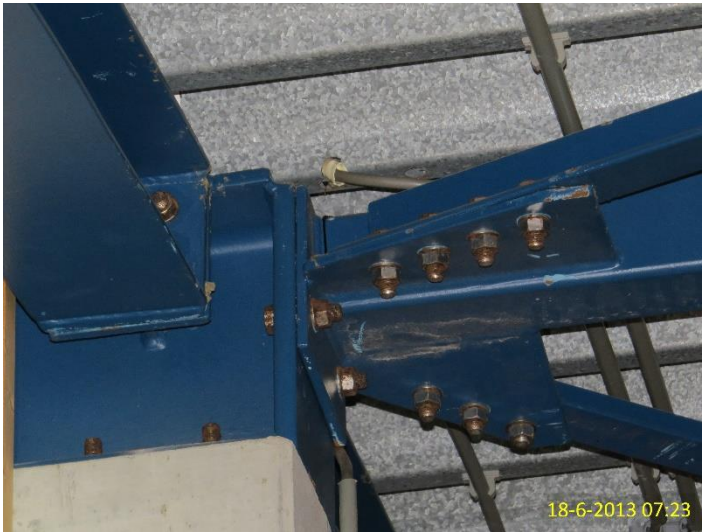
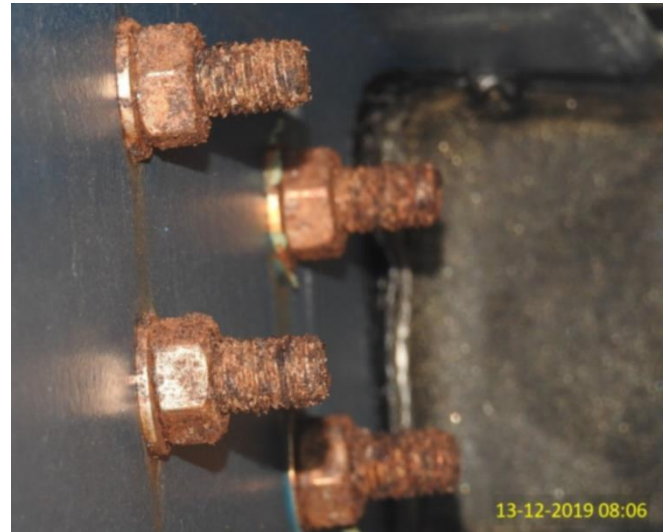
In de gehele stalen constructie van dit immense zwembad gebouw bevinden zich gecorrodeerde roestvaststalen bouten. We zijn inmiddels ruim 6 jaar verder en wat schets onze verbazing de niet resistente bouten zijn nog immer aanwezig in zone B (bouwbesluit Artikel 5.12) ondanks onze waarschuwingen. Deze situatie beschouwen wij als gevaarlijk en dat moet nu onmiddellijk opgelost worden of zwembad sluiten.

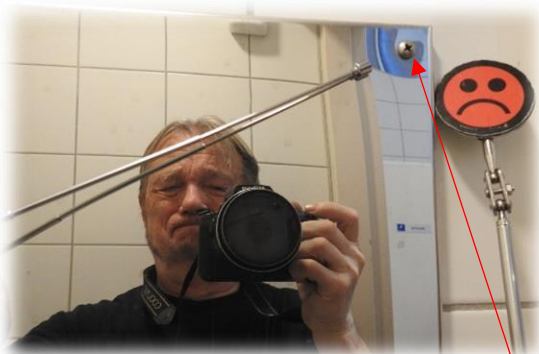
1) RvS spiegel bevestigd aan rvs schroefjes

- 1) Hier moet ik de schroefjes laten vervangen volgens de wet door stalen schroefjes maar de spiegel is van roestvaststaal vervaardigd waardoor de stalen schroefje zullen corroderen en zullen op den duur het begeven. Zie ook voorbeeld foto 3.
- 2) Kledinghaakje in zone B maar totaal geen corrosie waarneembaar wel in zone B (open ruimte met het zwembad maar dat het bezwijken kan leiden tot persoonlijk letsel is uitermate overdreven.
- 3) Gecorrodeerde stalen schroefjes in een RVS sluiting van een kleedcabine, de stalen schroefjes volgens de wet zijn toegestaan, maar stalen schroefjes lossen op door galvanische corrosie. Roestvaststaal is n.l. edeler dan staal maar ook het oppervlak van het roestvaststaal is groter waardoor de stalen schroefjes als sneeuw voor de zon corroderen!
