Ophangmateriaal tenminste doelmatig verzinken

Roestvaststaal in na 15 jaar

Auteur: Fred Vos,
Groep Technologie, Uneto-VNI in gesprek met Jaap van Duijn (Vecom)

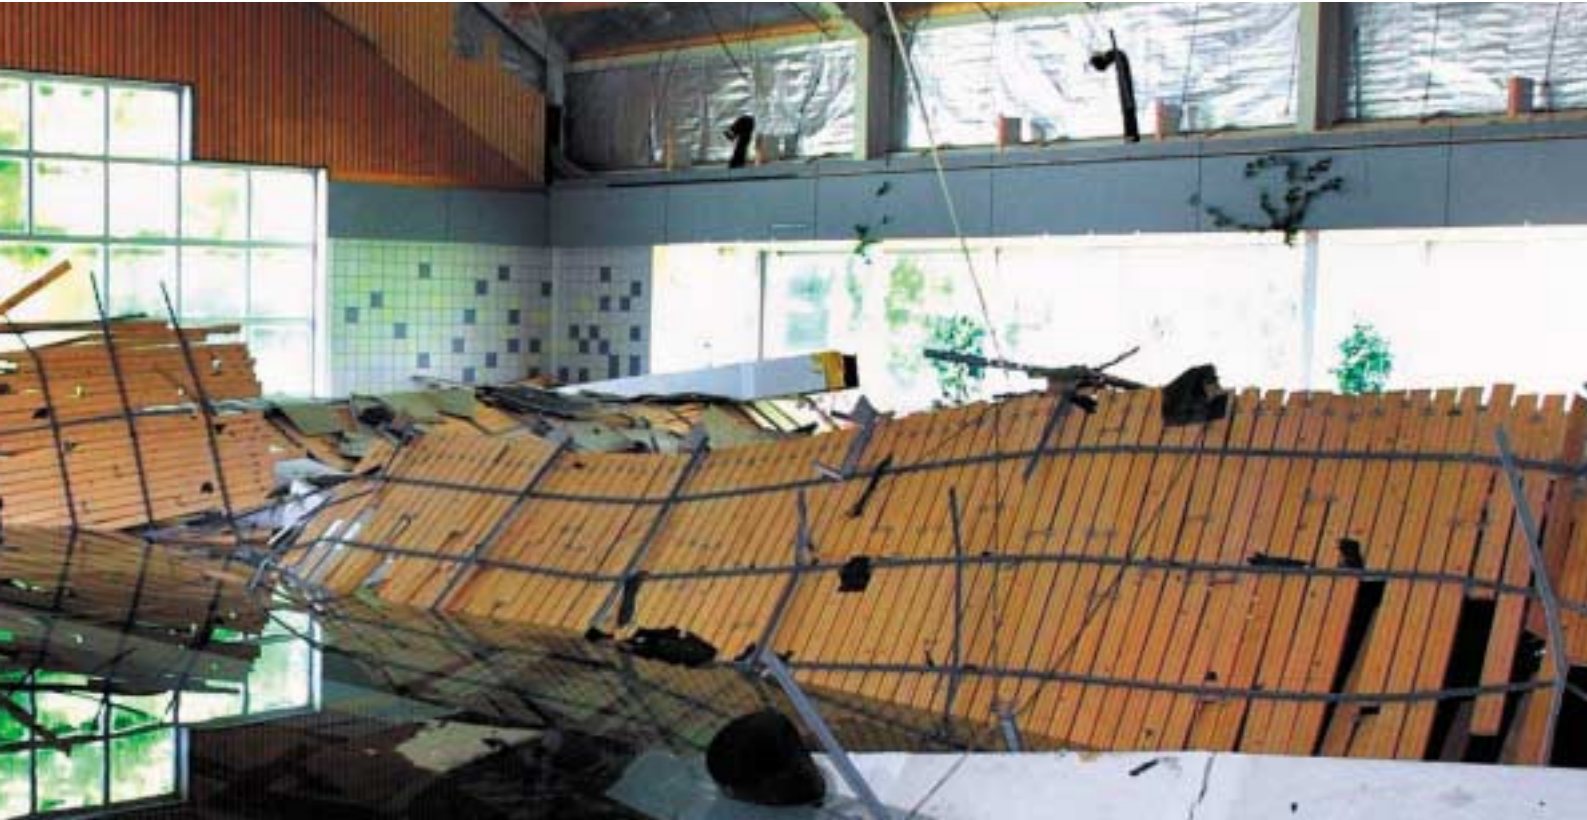
Ingestort plafond in zwembad de Waterwijk te Steenwijk. (Foto: ANP)

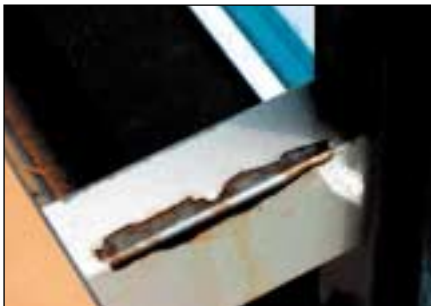
Geverfd maar toch geroest.

het roestvaststaal te verven, maar dit materiaal dankt zijn corrosiewerende eigenschappen nu juist aan een gesloten oxidehuid. Als het oppervlak wordt geverfd kan er geen zuurstof meer toetreden en zuurstof houdt de oxidehuid juist intact.' Als voorbeeld toont hij een foto van geverfde, maar niettemin verroeste roestvast stalen steunen onder zitbanken in het zwembad. 'Als roestvaststaal toch roest, is het raadzaam om na te gaan waarom het is gaan roesten.' Aldus Van Duijn. Als mogelijke oorzaken noemt hij:

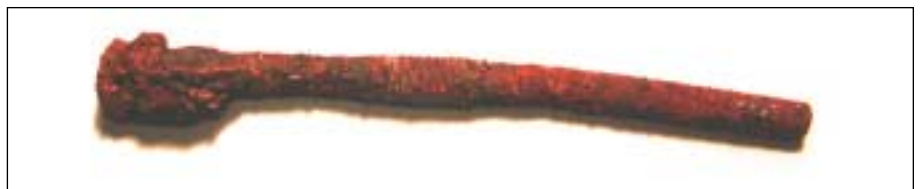
Voorbeeld: volumetoename koolstofstaal ten gevolge van roest en werkelijke dikte materiaal M6 draadstang afname dikte 0,3 mm.

name van 10 procent betekent bij een rond onderdeel een sterkteafname van 22 procent. Bij een lineaire dikteafname is de sterkteafname kwadratisch.'

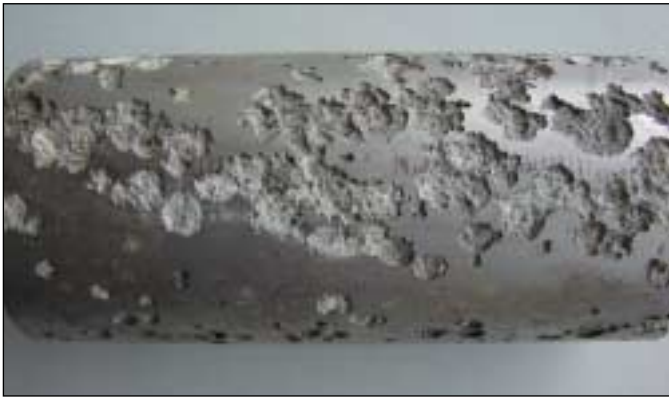
Putcorrosie in een rvs railingbuis.

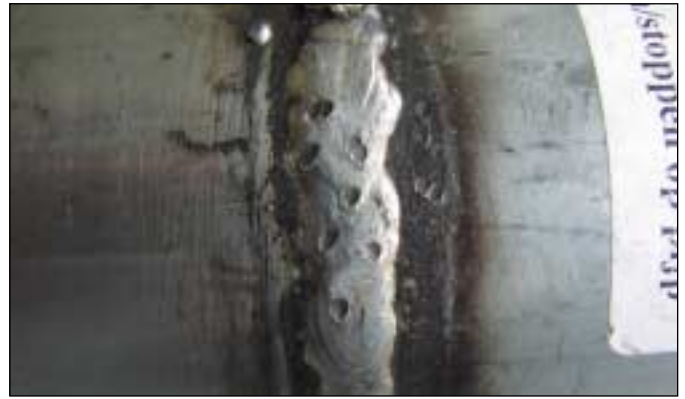
Putcorrosie in een (slechte) las in rvs buiswerk.

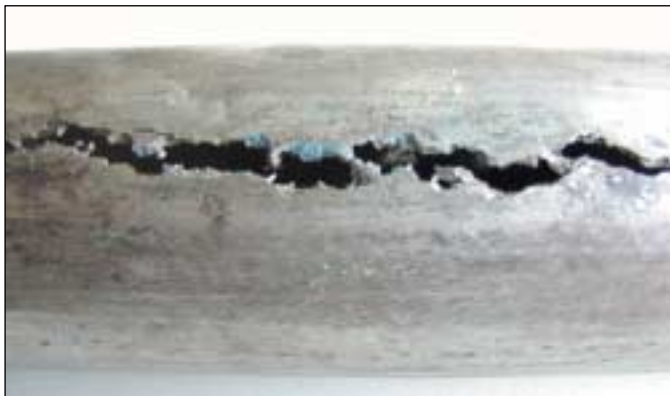
Scheurvorming in een rvs-buis door corrosie cracking stress (scc).

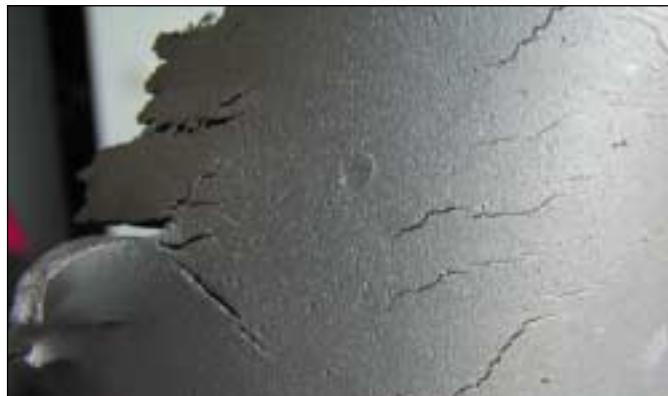
scc in een bezweken rvs leiding in een machinekamer nabij een daar opgestelde doseringsinstallatie voor chloorbleekloog.
