Volgnummer : 2002/19

## WAAROM MOET MEN ROESTVASTSTAAL REINIGEN EN BEITSEN NA BEWERKING?

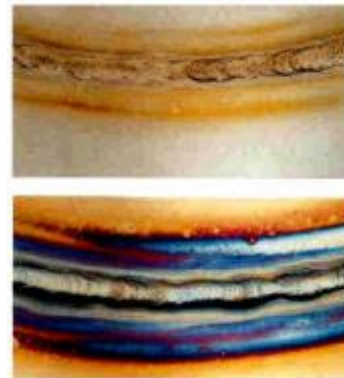
Tengevolge van het lassen vindt oxidatie plaats op en naast de lasnaad, zowel in- als uitwendig. Deze is zichtbaar als een verkleurde zone en veroorzaakt een afname van de weerstand tegen lokale corrosie. Voor de binnenzijde van bijvoorbeeld een pijp is een juiste backingprocedure tijdens en nabehandeling na het lassen noodzakelijk.

In veel gevallen wordt na het lassen een nabehandeling zoals beitsen of schuren toegepast om de geoxideerde laag (verkleuring) te verwijderen en daarmee de corrosiebestendigheid te verbeteren.
