# Roestvaststaal beitsen

## Noodzakelijk na iedere bewerking

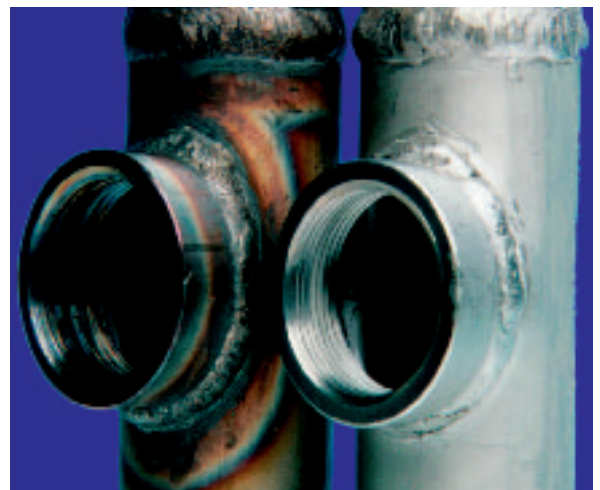
Lasnaad voor en na het beitsen

Hiertegenover staat dat met beitsen alleen materiaal aan het oppervlak wordt verwijderd, zodat het roestvaststaal basismateriaal zonder verontreinigingen aan het oppervlak wordt blootgelegd. Hiermee wordt de natuurlijke corrosieweerstand van het roestvaststaal volledig hersteld. Een beitsbehandeling is de enige nabehandeling die de corrosieweerstand van de lasverbinding terugbrengt op het niveau van voor het lassen van het roestvaststaal. Dit geldt onafhankelijk van het type roestvaststaal en er bestaat geen verschil in effectiviteit tussen dompelen in een bad of gebruik van een beitspasta of sproei-beits (Praktijkaanbeveling nr. LM.94.04 NIL, TNO – metaalinstituut).

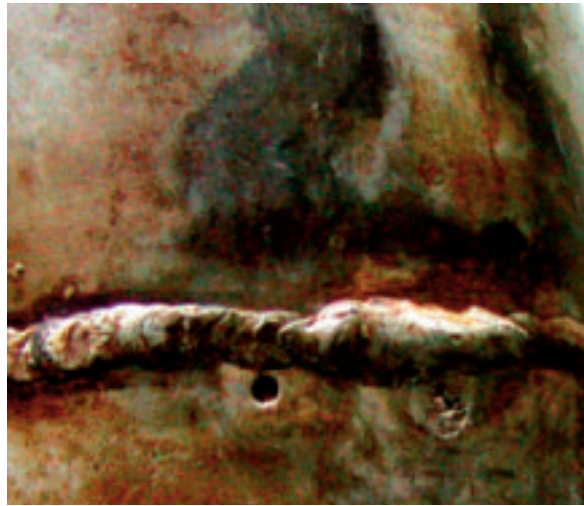
Startfout bij lassen

Zo zijn er nog vele voorbeelden op te noemen van het niet nabehandelen van roestvaststaal, waardoor in een later stadium lekkages ontstaan. Hoewel niet alle lekkages het gevolg zijn van het niet beitsen na bewerking van roestvaststaal, moeten bijgaande foto's wel worden toegeschreven aan onachtzaamheid, niet beitsen en niet reinigen. De foto 'Startfout bij lassen' laat zien dat de lasser waarschijnlijk ondeskundig was en van beitsen had men waarschijnlijk nooit gehoord. Op de foto 'Putcorrosie op vervuilde leiding' is de putcorrosie goed waar te nemen. De oorzaak van

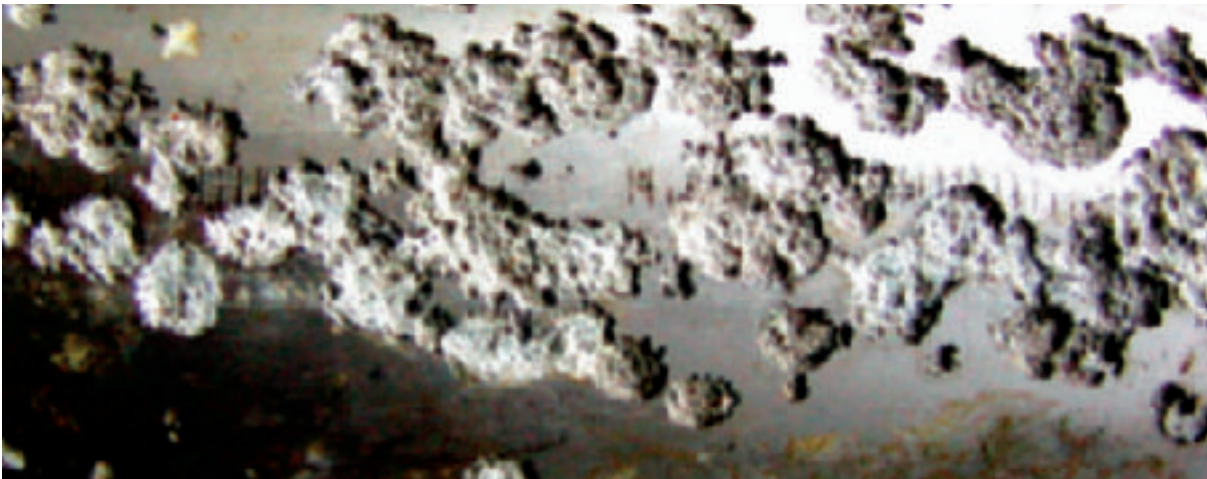
Putcorrosie op vervuilde leiding

dit debacle was vervuilde chloridenhoudende modder op een roestvaststalen leiding van 60°C.
