Warum muss Edelstahl nach der Bearbeitung gereinigt und gebeizt werden?

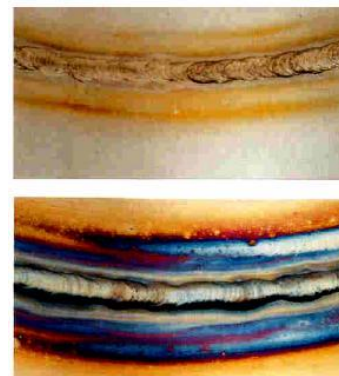
Infolge des Schweißvorgangs findet auf und neben der Schweißnaht sowohl innere als auch äußere Oxydation statt. Sie ist als verfärbter Bereich zu erkennen und beeinträchtigt die Widerstandsfähigkeit gegenüber lokaler Korrosion. Für die Innenseite einer Rohrleitung sind zum Beispiel ein geeignetes Schutzverfahren während des Schweißvorgangs und eine Nachbehandlung erforderlich. In vielen Fällen wird im Anschluss an den Schweißprozess eine Nachbehandlung – wie z. B. Beizen oder Schleifen – angewandt, um die oxidierte Schicht (Verfärbung) zu entfernen und damit die Korrosionsbeständigkeit zu verbessern.

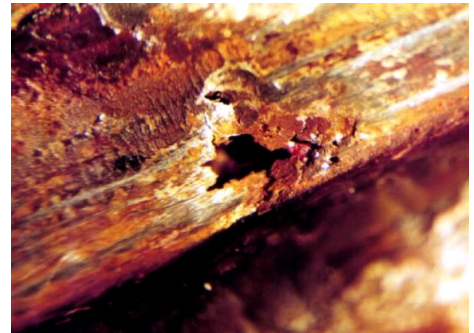
Notwendig ist nicht nur das Beizen, sondern auch die Reinigung des Edelstahls vor der Montage. Das nebenstehende Foto zeigt, dass sich an der Stelle einer Schmutzansammlung ein Loch gebildet hat. Dieses Leck war auf die fehlende Reinigung der Leitung und das fehlende Beizen vor der Montage zurückzuführen. Die Leitungen lagen vor der Montage draußen im Dreck, Reinigen und Beizen waren offenbar nicht notwendig, und schließlich war das Projekt ja rechtzeitig fertig. Anfangs war die Strömungsgeschwindigkeit des chloridhaltigen Leitungswassers in der Leitung von ± 1 Meter natürlich marginal. Alle Wasser verbrauchenden Abteilungen befanden sich noch in der Bauphase, und die Schlammreste konnten sich leicht an der Wand der riesigen Rohrleitung ablagern. Wegen der geringen Geschwindigkeit des Wassers wuchsen die so genannten Pocken munter wie nie zuvor. Der Sauerstoff, der für den Erhalt der Oxidhaut auf dem Edelstahl erforderlich gewesen wäre, war an der Stelle dieser Pocken nicht mehr vorhanden. Dementsprechend trat das erste Leck auch nach kaum einem Jahr auf. Niemand verstand es: Edelstahl, ein kostspieliges Material, nicht Typ 304, sondern sogar 316L – und jetzt schon Lecks. Und zwar nicht nur an einer Stelle, sondern überall konnte man das Wasser in der Anfangsphase tropfen und später spritzen sehen. Die Produktion des großen Unternehmens musste eingestellt und die korrodierten Edelstahl-Leitungen mussten ausgetauscht werden. Jetzt wurden die Leitungen allerdings gebeizt. Man war nun von der Notwendigkeit des Beizens überzeugt. Es lassen sich zahllose Beispiele anführen, in denen wegen einer fehlenden Nachbehandlung von Edelstahl in einem späteren Stadium Lecks auftraten. Zwar sind nicht alle Lecks die unmittelbare Folge des fehlenden Beizens nach der Bearbeitung von Edelstahl – was die folgenden Fotos zeigen, ist jedoch leider ebenfalls auf Nachlässigkeit, fehlendes Beizen und fehlende Reinigung zurückzuführen. In Foto 1 ist zu erkennen, dass der Schweißer wahrscheinlich nicht fachmännisch gearbeitet hat, und von Beizen hatte offenbar niemand jemals etwas gehört. In Foto 2 ist Lochfraß gut zu erkennen. Die Ursache dieses Fiaskos war verschmutzter chloridhaltiger Schlamm auf einer Edelstahl-Leitung mit 60 °C.
